COUPE TRANSVERSALE SUR LA COUR

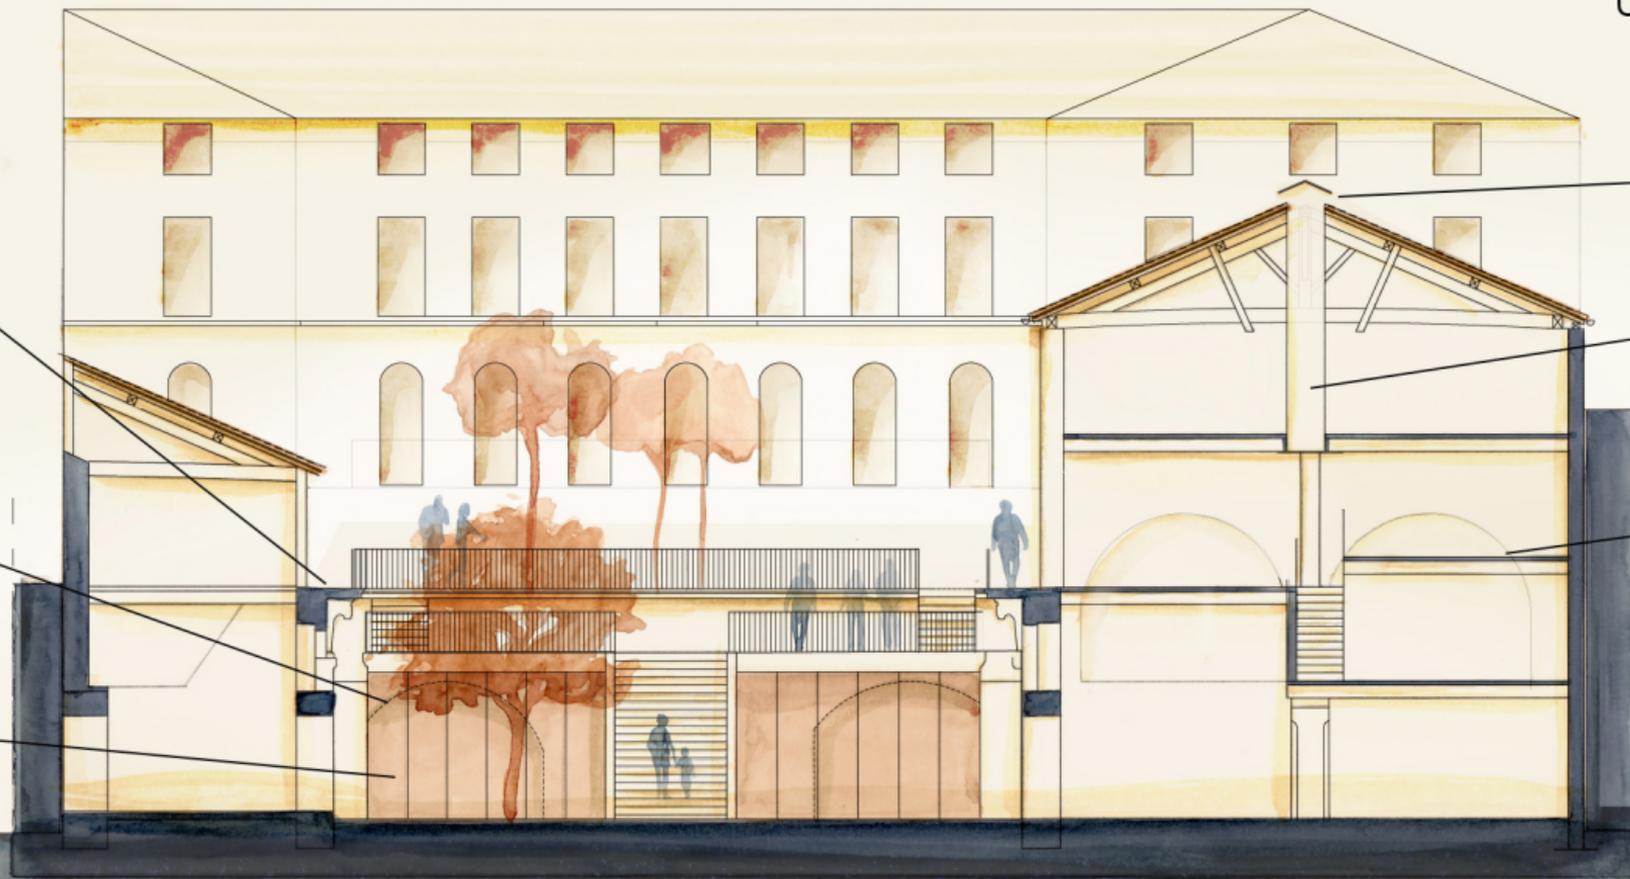
Coursives réhabilitées

Vue sur les voûtes
en transparence

Galerie réinterprétée

Lanterneaux

Faille d'éclairage et
de ventilation

Jeu de niveaux
pour optimisation
des surfaces
et de la lumière naturelle

Cour / Ilot de fraîcheur

Salles des colonnes
